# DSB NYT VÆRKSTED FREDERICIA

MILJØKONSEKVENSRAPPORT

A101716-VF-C04-002

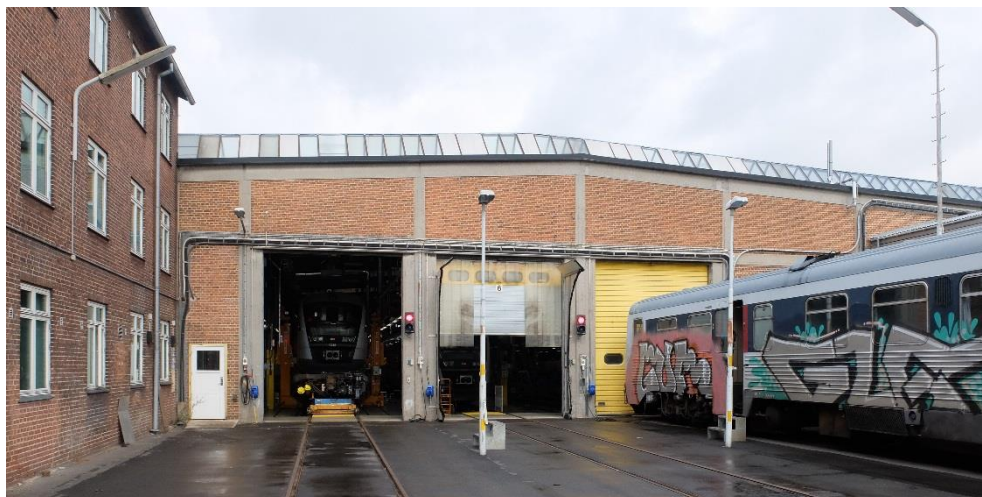
Figur 2-2 Sydøstlig facade af værkstedsbygning

Projektet er i et område, hvor der er meget begrænsede kulturhistoriske og arkæologiske interesser. Den nuværende værkstedsbygning er en bygning fra 1956 som er blevet til- og ombygget. Facaderne fremstår dog stort set som original. Bygningen er registreret som bevaringsværdig og må ikke ændres eller nedrives uden Fredericia Kommunes tilladelse. Bygningen ses på Figur 2-2.

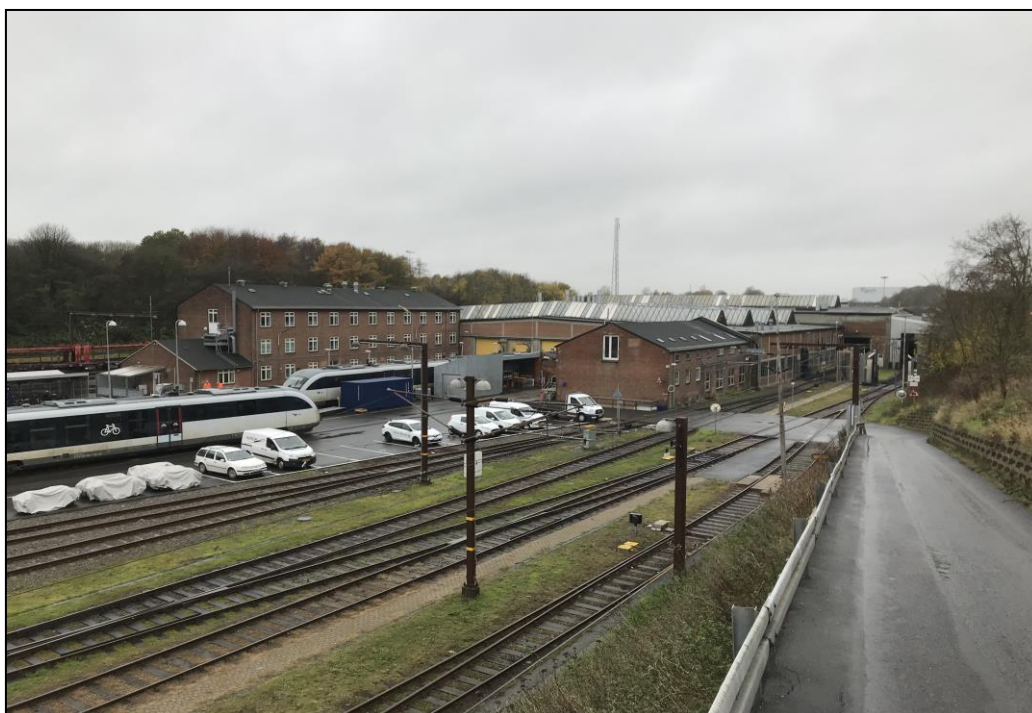
Figur 3-1 Spor og værkstedsbygninger ved baneterrænet i Fredericia set fra Egumvej.

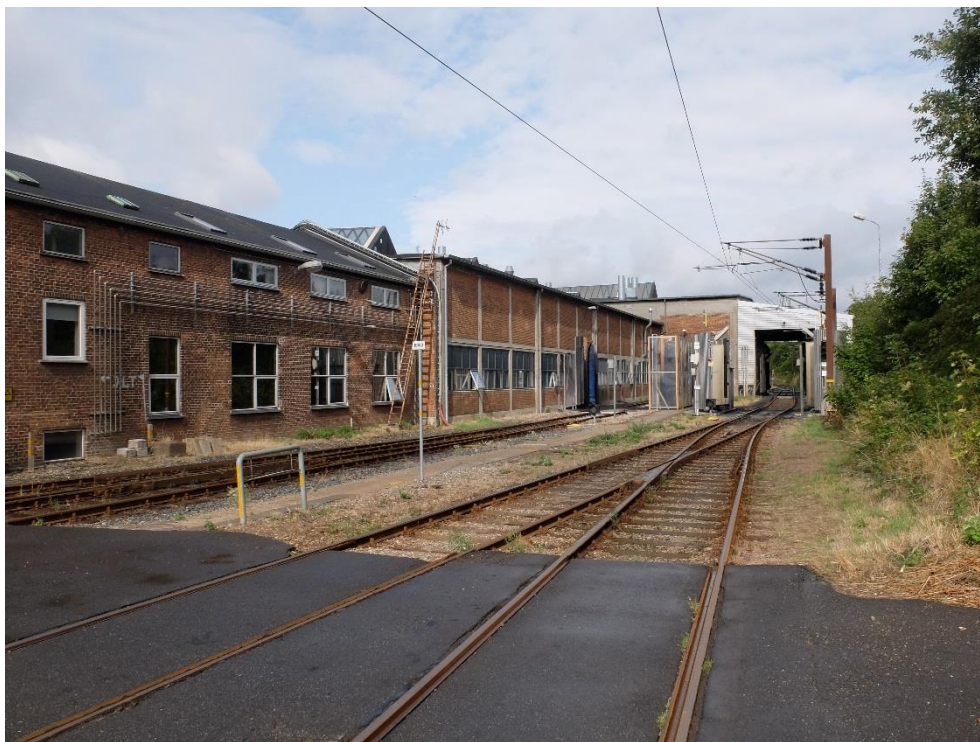
Figur 3-3 Eksisterende vaskehaller som fjernes.

De to eksisterende vaskehaller mod nordøst vil blive nedtaget og der vil, som led i den nye værkstedsindretning, blive etableret en 120 meter lang og 8 meter bred vaskehal. Her varetages vask, vandpåfyldning og fækaliætømning.

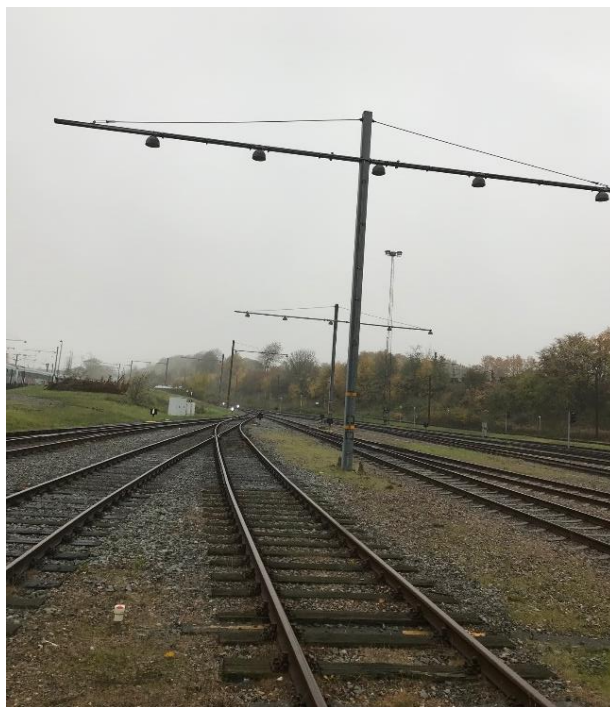
Figur 3-5 Eksisterende belysning ved opstillingsspor nordvest for værkstedet.

De udendørs områder – opstillingsspor nord for værkstedet samt arealerne syd for vil som i dag være oplyst i aften- og nattetimerne. Dette sker af sikkerhedsmæssige hensyn for personale, der arbejder og færdes på værkstedet om aften og natten. Den fremtidige belysning vil være af samme omfang som i dag, dog tilpasset så de nye spor bliver oplyst og under hensyntagen til det nye køreledningsanlæg. Eksisterende belysning ses på Figur 3-5. Lyspåvirkningen af omgivelserne udenfor matriklen vil ikke ændres nævneværdigt.

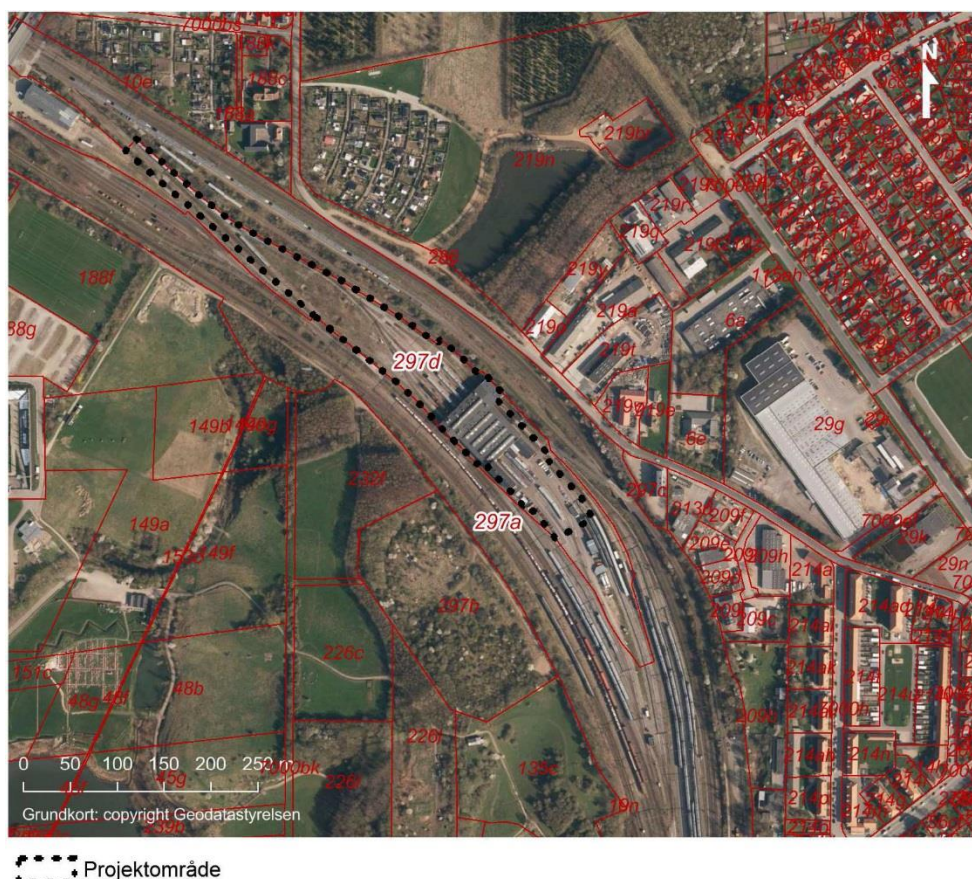
Figur 5-2 Oversigtskortet med matrikelnumre viser projektområde for placering af nye værkstedsbygninger og omlægning af spor på et baneareal i Fredericia.

De nye værkstedsbygninger, ændrede spor og opstilling af køreledningsanlæg vil blive placeret indenfor et begrænset område og vil ikke strække sig ud over det projektområde, der er vist i Figur 5-2.

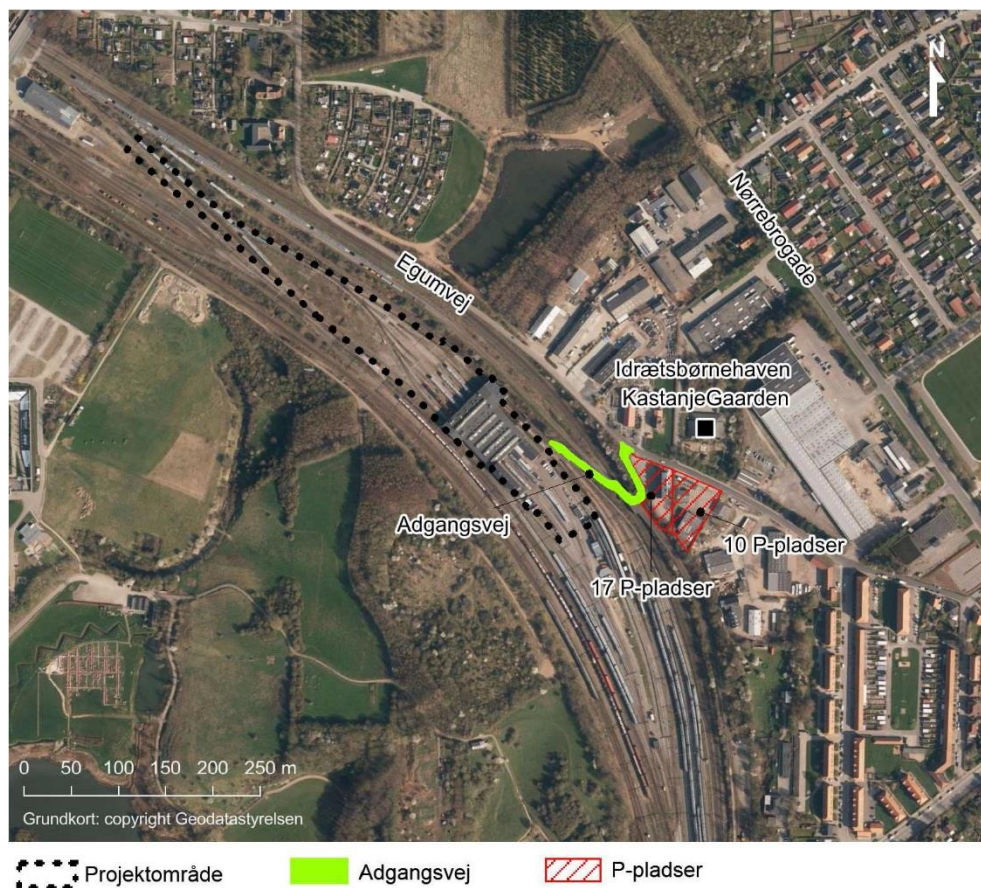
Som en del af projektet er det bestemt, at der ikke skal være parkering af personbiler på værkstedsområdet. Der findes 10 parkeringspladser på værkstedsområdet. Som erstatning etableres der 37 P-pladser på DSBs arealer Egumvej 51 og 53. Placering af p-pladser fremgår af Figur 8-1.

Figur 8-1 Adgangsforhold og p-pladser

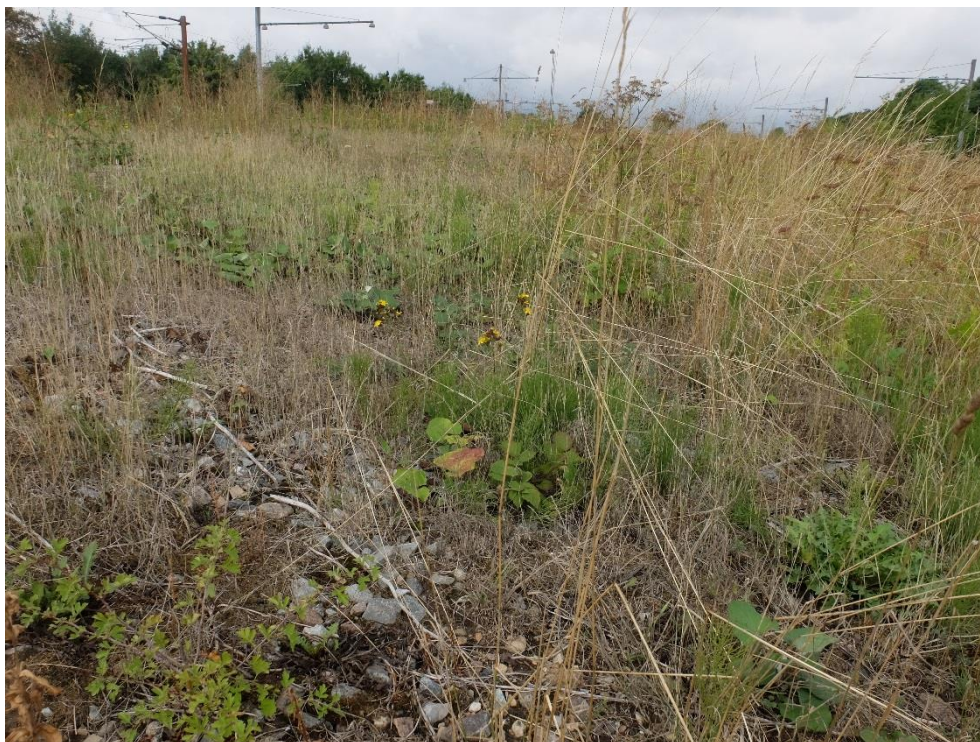
Derudover er der ved besigtigelse i 2018 registreret en bunke med jord, skærver, grus mm. på ca. 6.000 m<sup>3</sup>, som stammer fra en sporombygning syd for nuværende værksted i forbindelse med projekt Gode Tog til Alle (GTA). Denne bunke er ikke registreret, men det må forventes, at materialet er forurennet. Området er markeret på Figur 9-2 og ses på Figur 9-1.

*Figur 9-1      Bunken af skærver og andet materiale er bevokset med græsser og pionervegetation.*

Det skal bemærkes, at når opstillingssporene til det nye værksted flyttes mod sydvest og bunke med skærver fjernes, som omtalt i afsnit 9.2.2 og afbilledet i Figur 9-1, vil arealer med blue spot ændres.

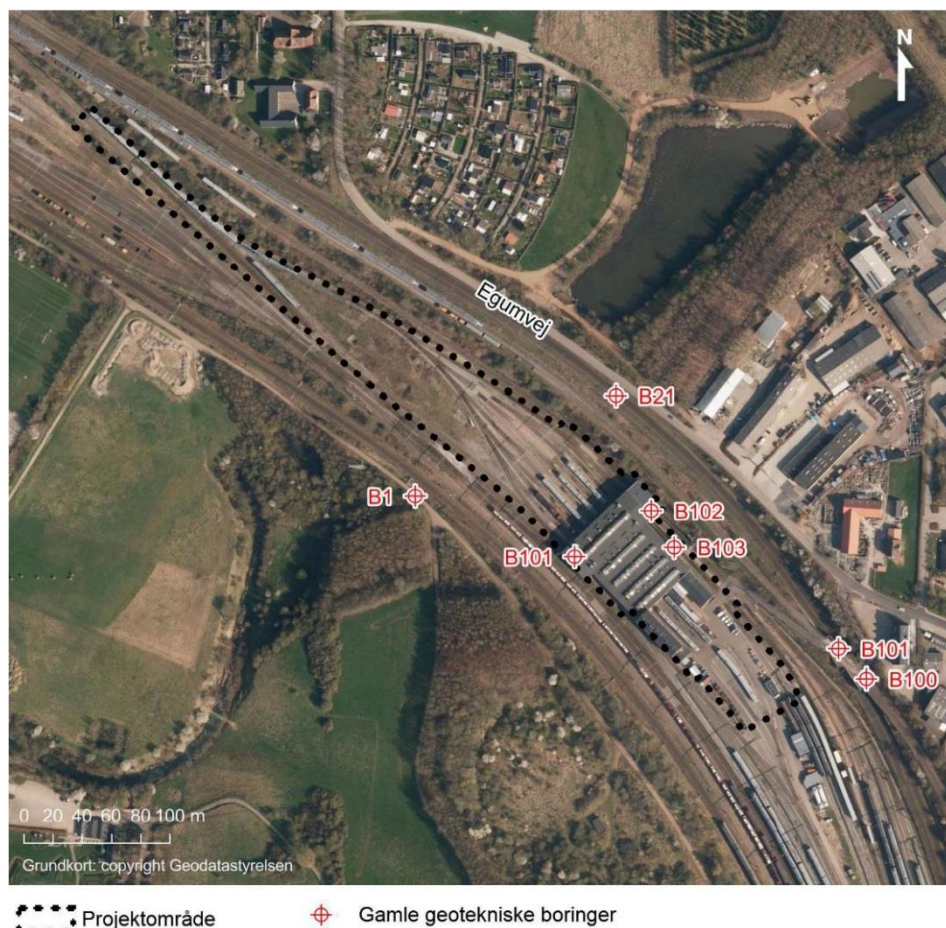
Lokaliteten ligger i et karakteristisk morænebakkelandskab. Terrænoverfladen ligger mellem kote ca. 11,5 og +12,5 meter, og omkring værkstedsbygningen er der fyld af varierende tykkelse op til ca. 2 meter, bedømt ud fra tre geotekniske borer udført ved værkstedet i 1977 og 1987 (DSB Geoteknik, 1987). Herunder er der truffet prækvartært glimmersand med glimmersiltlag. Vandspejlet er truffet i kote +10,56 m i august 1987, ca. 2 meter under terræn; der vurderes at være tale om et sekundært vandspejl. Det primære vandspejl forventes at stå dybere end dette.

Figur 10-1 Kortet viser de tre ældre borer indenfor værkstedsområdet og øvrige borer i omgivelserne (DSB Geoteknik 1987).

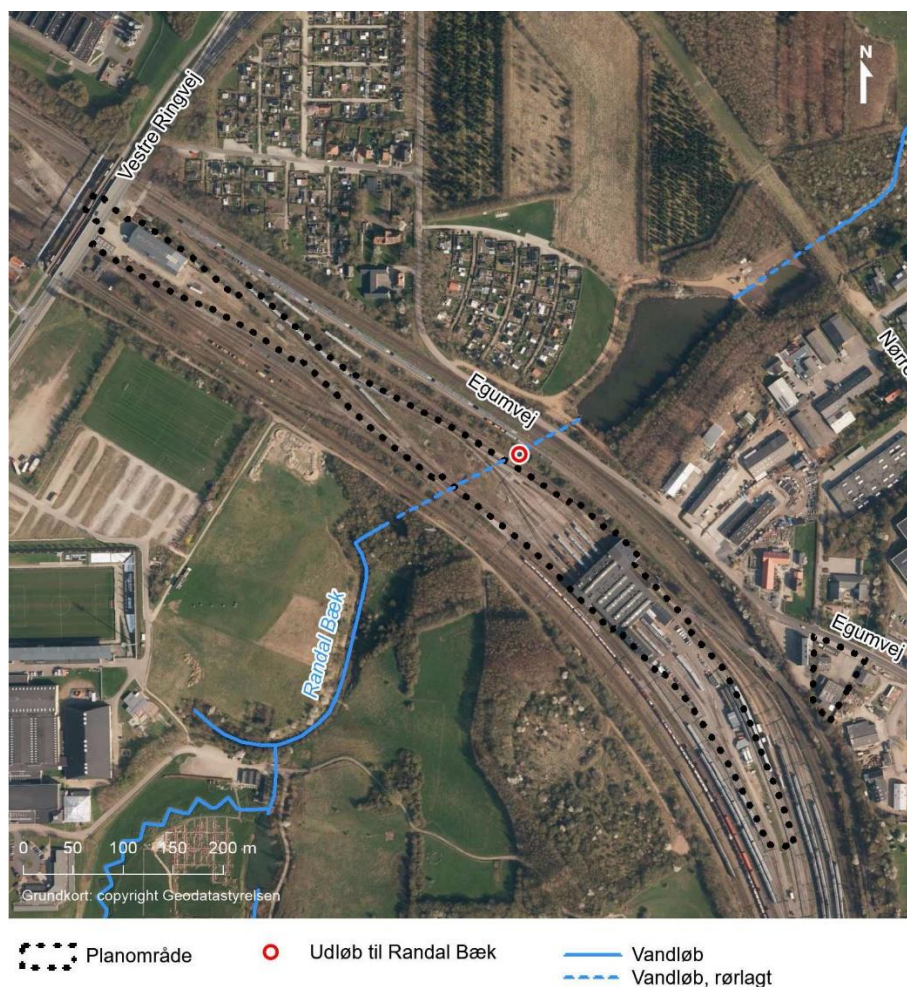
På sporområdet ca. 100 meter nordvest fra værkstedet er der et åbent udløb til regnvandsledning beliggende på tværs af baneterrænet. Udløbspunktet er vist på Figur 12-3.

Figur 12-3 Udløbspunkt til regnvandsledning under baneterrænet.

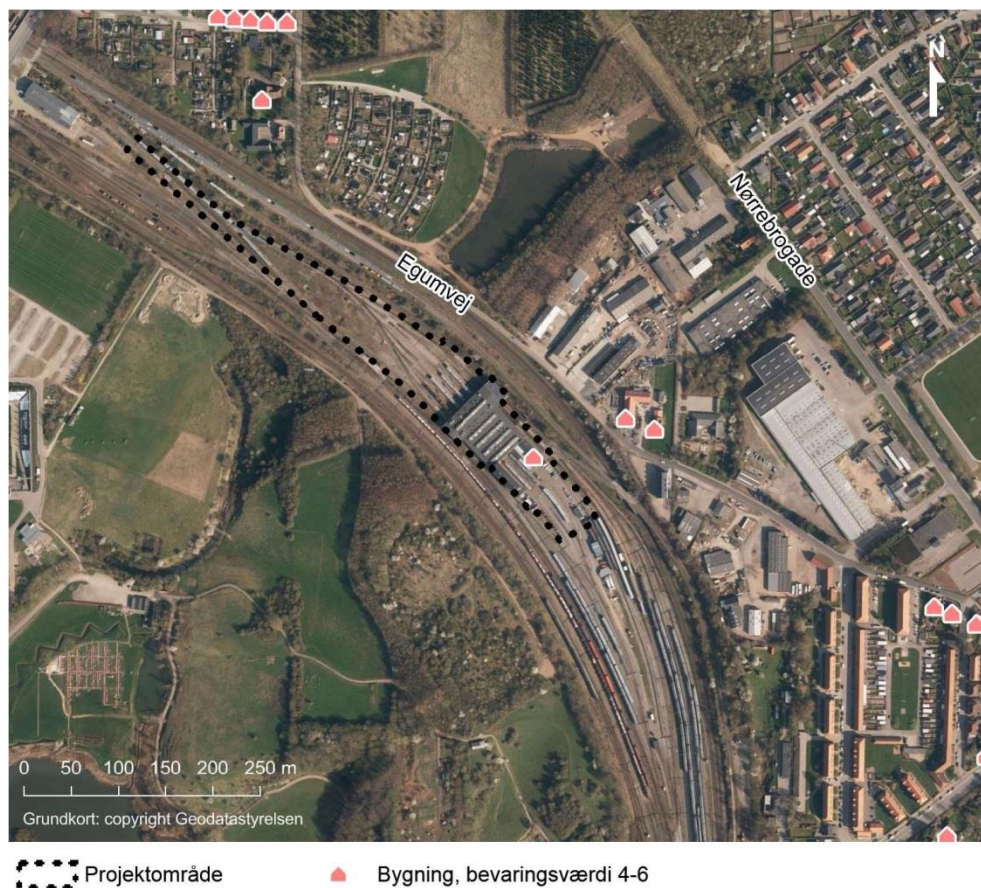
Figur 14-1 Den store værkstedsbygning er registreret med bevaringsværdi 4.

Projektområdet anvendes til værkstedsaktiviteter og rummer ikke fredede fortidsminder, kirker eller fredede bygninger. Dog er en af værkstedsbygningerne registreret som bevaringsværdig jf. Fredericia Kommunes Kommuneplan - se Figur 14-1.

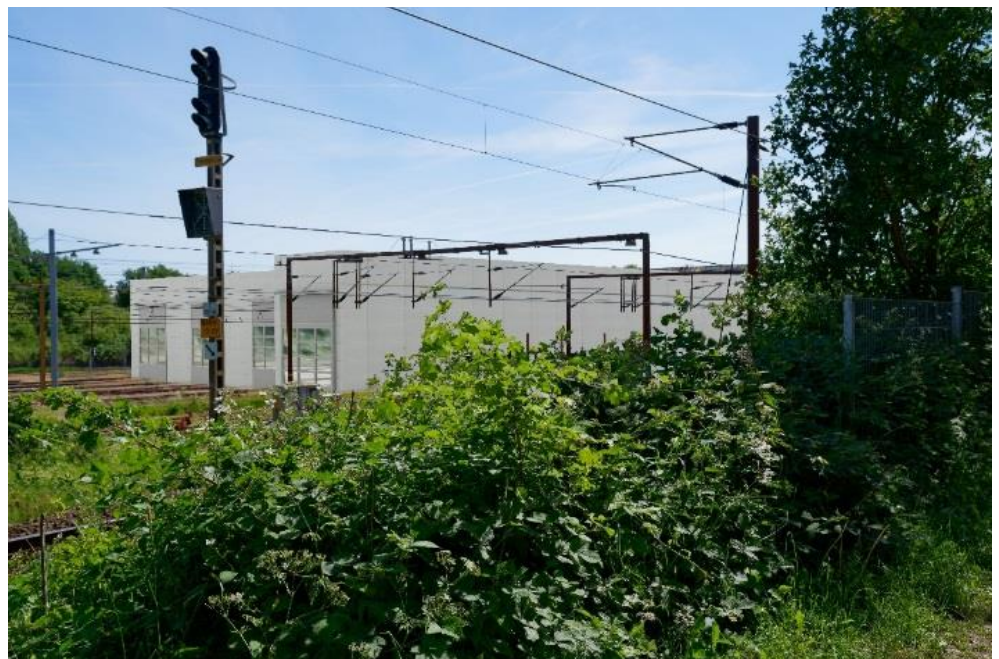
Figur 15-5 Fotostandpunkt 1, fremtidig situation. Værkstedet ses fra nordvest. De nye bygninger – værkstedsudvidelse og ny vaskehal – vil være synlige herfra. Bygningerne er vist med en grå farve, da facademateriale og endeligt design ikke er besluttet på nuværende tidspunkt.

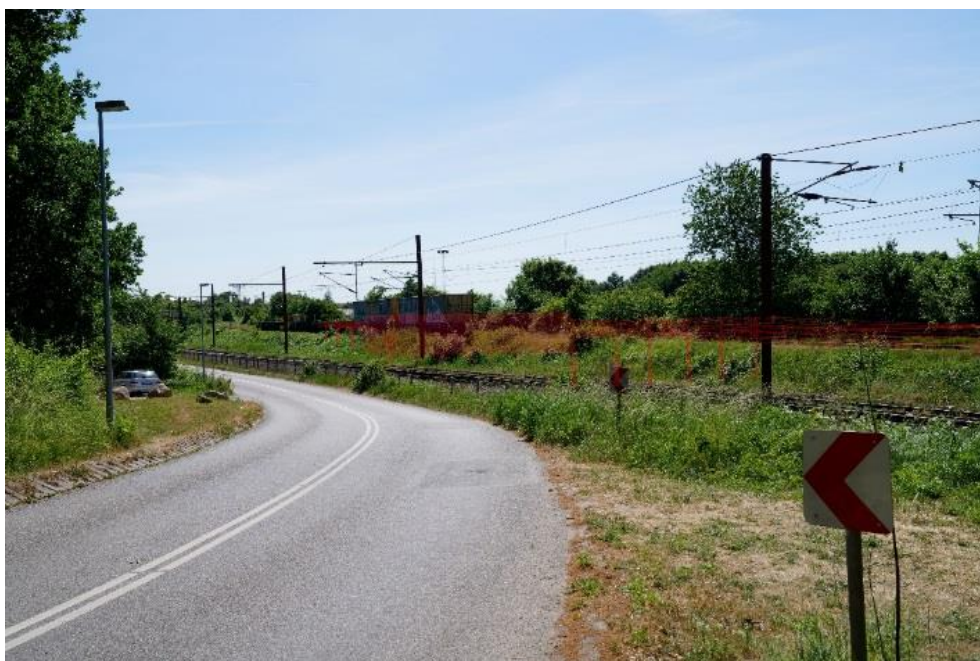
Figur 15-7 Fotostandpunkt 2, fremtidig situation set fra nord. Værkstedet og de tilhørende køreledninger ved opstillingssporene kan ikke ses. De nye anlæg er indtegnet med rød streg, der indikerer anlæggets placering.

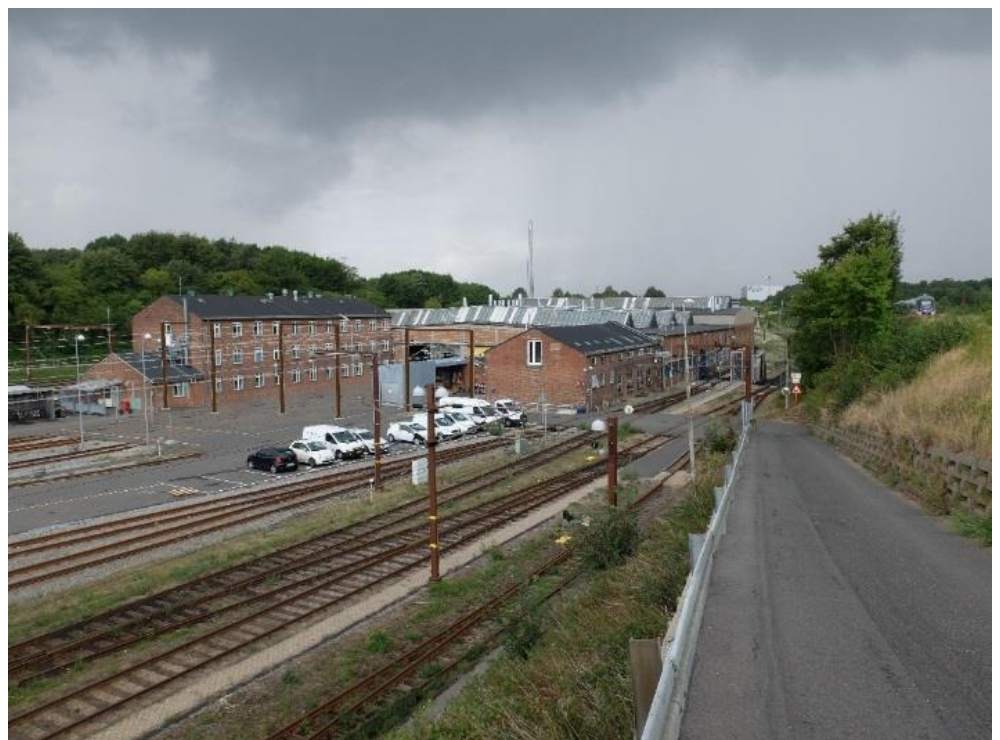
Figur 15-9 Fotostandpunkt 3, fremtidig situation set fra Egumvej.

Vaskehallerne på højre side af værkstedet er fjernet, og der er tilføjet køreledninger. Bygningsudvidelsen mod nordvest kan ikke ses fra denne vinkel. Der er en øget visuel sammenhæng med sporene mod nord.

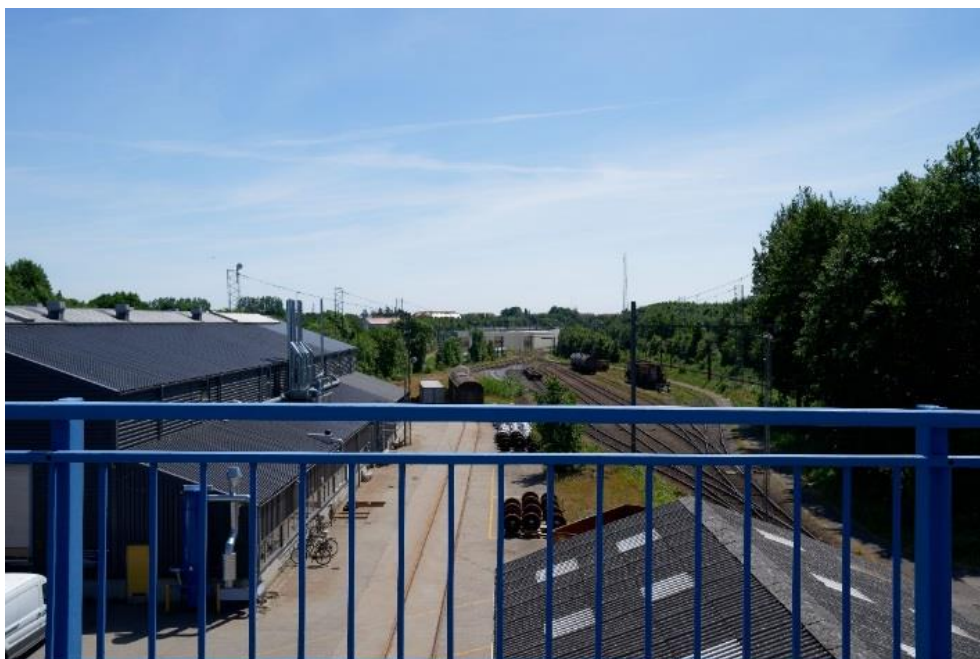
Figur 15-11 Fotostandpunkt 4, fremtidig situation set fra Vestre Ringvej ved vejbro over banen.

De nye bygninger er synlige fra visualiseringspunktet. De nye bygninger fremstår i harmonisk sammenspil med omgivelser, bl.a. fordi der ikke ændres på horisonten med høje elementer/bygninger. Bygningerne er vist med en grå farve, da facademateriale og endeligt design ikke besluttet på nuværende tidspunkt. I følge Fredericia Kommune forslag til lokalplan, skal facaderne fremstå i farverne

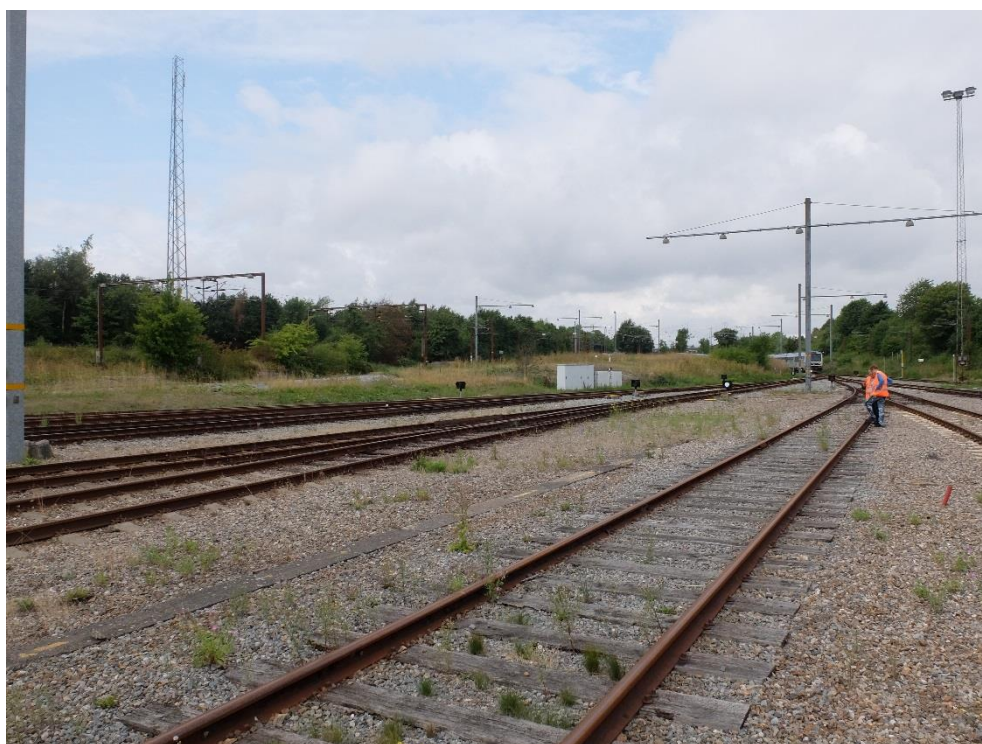
Figur 16-1 Foto af opstillingsspor nordvest for værkstedsbygningen. Bemærk træsvellerne.

I tilknytning til ombygning af sporanlægget vil alle træsveller blive udskiftet. De gamle træsveller er imprægneret med kreosot. Da kreosotbehandlet træ er farligt affald, skal affaldet henvises til forbrænding på anlæg, der er godkendt til netop den type farligt affald (Miljøstyrelsen 2014).
